REDUÇÃO DE FALHAS E ENTUPIENTOS EM UMA PLANTA DE SINTERIZAÇÃO ATRAVÉS DA SUBSTITUIÇÃO DE UM *TABLE FEEDER* POR UM ALIMENTADOR DE CORREIA*

FAILURES AND BLOCKAGE REDUCTION IN A SINTERING PLANT THROUGH THE REPLACEMENT OF A TABLE FEEDER BY A BELT FEEDER

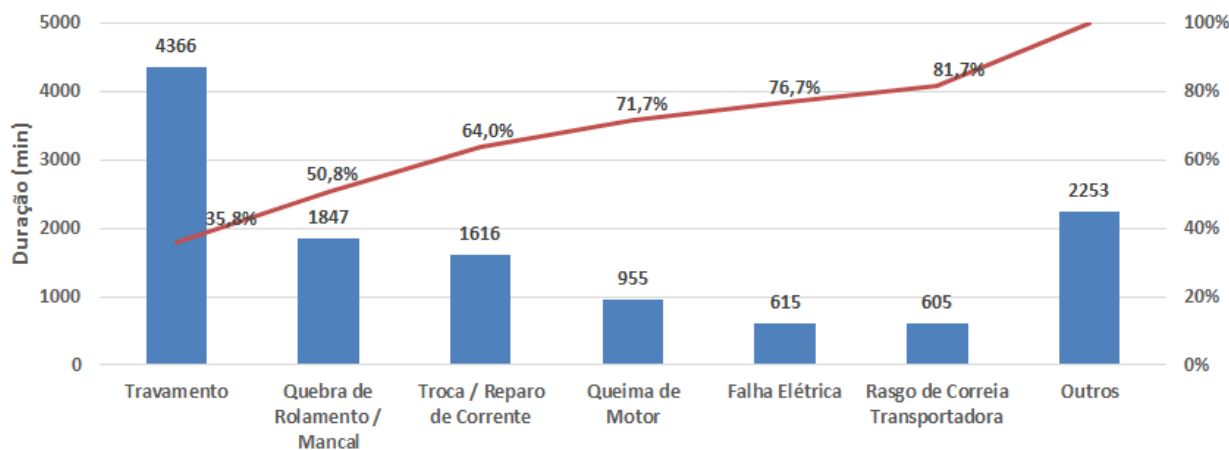
Figura 4. Paradas da Balança Dosadora 17 e do *Table Feeder*. Fonte: Autor.

No presente trabalho foram abordados os três primeiros maiores problemas que corresponderam a 64% das paradas destes dois equipamentos no período de 34 meses.

A Falha 'Travamento' foi o que mais impactou nas paradas deste equipamento, dessa forma, motivando uma modificação no mesmo. Inicialmente foram executadas algumas recomendações do fabricante que não surtiram efeito sobre a redução do número de falhas.

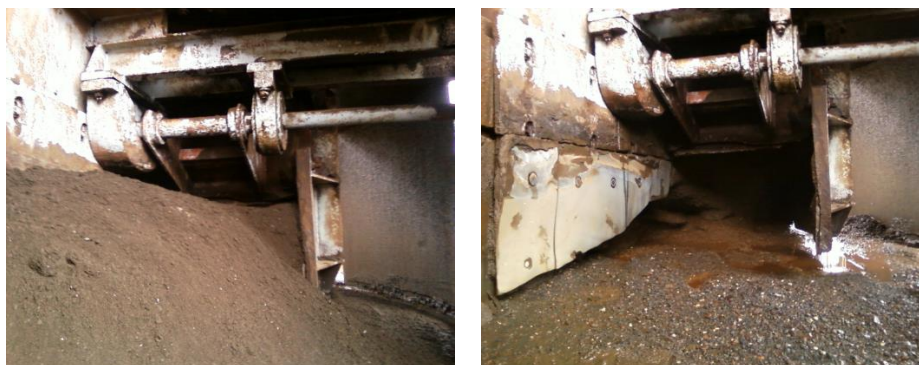
Sempre que o Travamento ocorria era necessário que o operador desobstruísse a saída e o interior da mesa com água pressurizada. Esta atividade causava alguns transtornos operacionais tal como, acúmulo de material sobre o piso e equipamentos. Conseqüentemente, ocorriam quebras e desgaste prematuro de componentes da Balança Dosadora. A através da figura 5 é possível visualizar a saída da mesa com material e após a limpeza com água.

Figura 5. Detalhe da descarga do *Table Feeder*. Fonte: Autor.

Após diversas análises e inexistência de resultados positivos com as recomendações do fabricante do equipamento, conclui-se que havia falha de projeto. Este equipamento não possuía potência suficiente para cisalhar o material independentemente da mistura de minério e fundentes utilizada. A modificação da porcentagem de fundentes nesta mistura em específico alteraria tanto a qualidade do sinter, bem como seu custo

Visando mitigar esta situação fez-se um ajuste no Inversor de Frequência, onde houve alteração da Corrente Nominal de 88A para 176A. Dessa forma dobrando a Potência de 55KW para 110KW para que o equipamento pudesse romper/cisalhar o material dentro do mesmo. Essa afirmação é feita com base nas seguintes equações de Potência Elétrica e Torque:

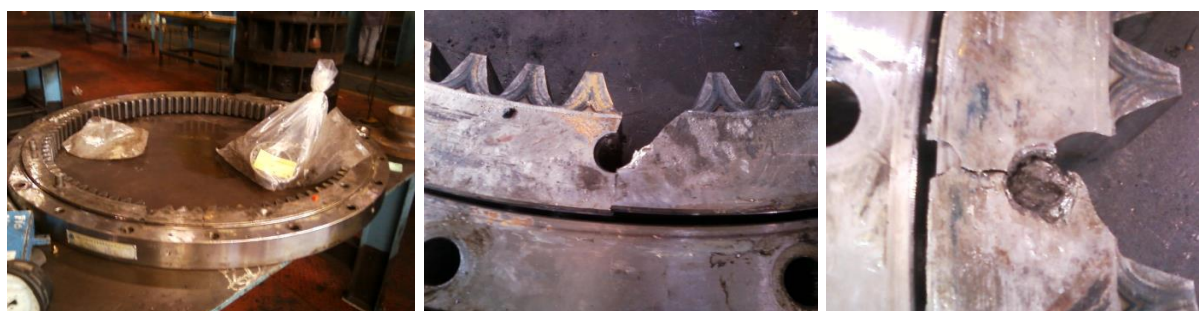
Esta modificação não surtiu efeito pelo fato da engrenagem de giro não ter suportado o novo torque e, também, havendo quebra dos parafusos de fixação do cone de alimentação do *Table Feeder* que é preso ao Silo.

Figura 6. Quebra da Engrenagem de Giro do *Table Feeder*. Fonte: Autor.

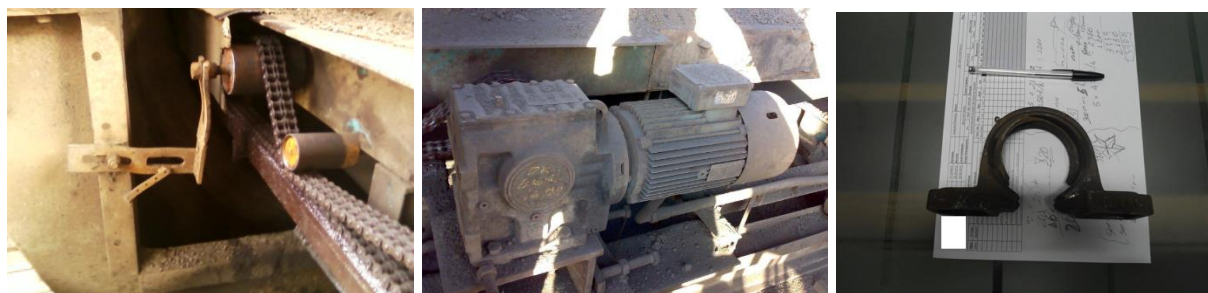
Já a Balança Dosadora apresentava diversas falhas na Corrente de Acionamento do equipamento, bem como nos Mancais utilizados nos Tambores. Equipamentos com transmissão de potência diretamente no eixo do Tambor Motriz da correia normalmente demandam menos recursos de inspeção e manutenção. Já rolamentos esféricos de mancais do Tipo Y projetados para este equipamento suportam uma carga 3 vezes menor que rolamentos autocompensadores de rolos em caixas de

mancais do tipo SBP. Outro ponto negativo dos mancais do Tipo Y é a vedação deficiente para este tipo de aplicação.

Figura 7. (a) Detalhe do tensionador da corrente; (b) Acionamento da correia transportadora da balança; (c) Mancal do Tambor de retorno avariado. Fonte: Autor.

A Balança Dosadora também passou por melhorias. O acionamento foi ligado diretamente no eixo do Tambor Motriz que ficou no retorno da correia. Com isso, eliminou-se a necessidade do uso de corrente de transmissão. Os mancais e rolamentos dos Tambores também foram substituídos por outros mais resistentes à carga e de melhor vedação. Substituiu-se os mancais do tipo Y para SBP e os rolamentos esféricos para autocompensadores de rolos.

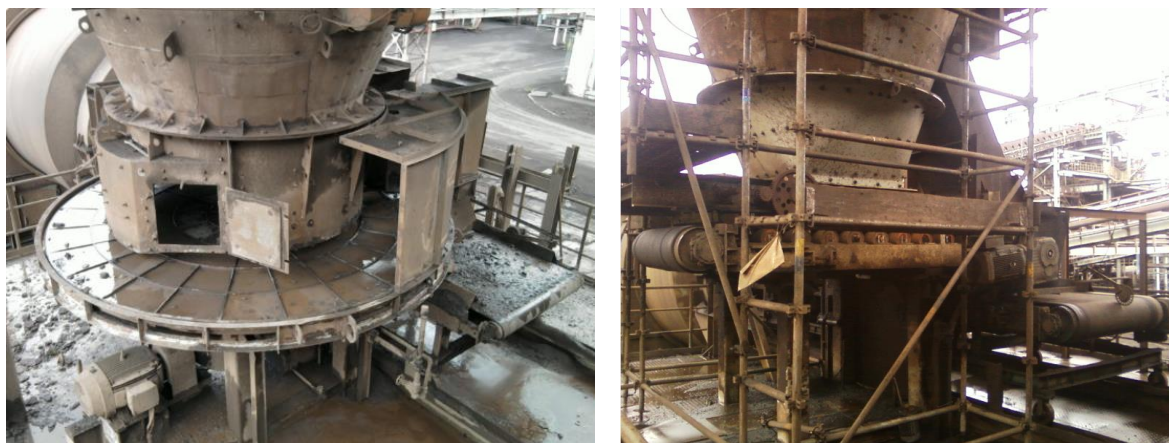
Figura 10. (a) Table Feeder - Antes; (b) Alimentador de Correia – Durante a montagem. Fonte: Autor.

A atividade de substituição do *Table Feeder* pelo Alimentador de Correia e as Melhorias na Balança Dosadora foram executadas em um período de 48 horas de atividade.

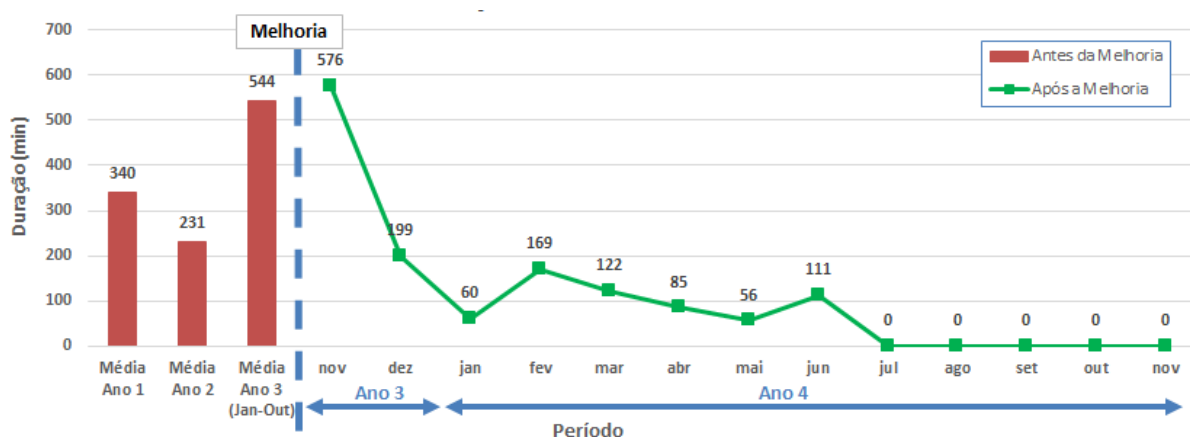
Figura 11. Histórico de Falhas e Resultados obtidos com a Modificação. Fonte: Autor.

Através do gráfico apresentado na Figura 11 nota-se a redução drástica de falhas no Alimentador de Correia (substituto do *Table Feeder*) e da Balança Dosadora 17. Nos meses de Dezembro do Ano 3 e Janeiro do Ano 4 foram necessárias a realização de modificações no projeto das Guias Laterais do Alimentador de Correia e Retirada da Comporta Ajustável da saída do Cone.

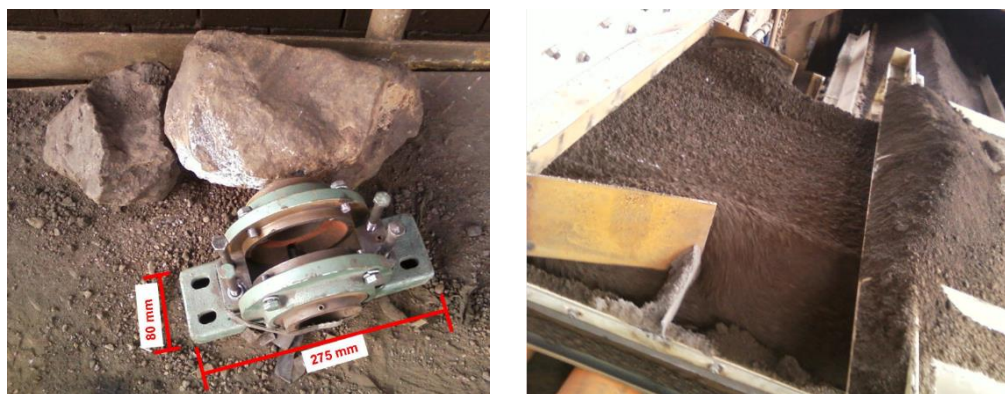
A presença de ‘Matacos’ (ROM – *Run of Mine*) forçou a retirada da comporta mencionada. A presença desses blocos com granulometria superior a 5 polegadas estrangulava a saída de material causando rasgos na correia e deformação da comporta e em outras estruturas.

Figura 12. (a) Exemplo de Mataco presente na mistura; (b) Saída do Cone do Alimentador de Correia sem a Comporta Ajustável. Fonte: Autor.

A retirada da comporta possibilitou que esses materiais fluíssem naturalmente sem causar danos ao Alimentador de Correia e a Balança Dosadora 17. Neste processo em questão os 'Matacos' estavam inerentes a mistura e até a execução deste trabalho não havia estratégia para eliminá-los.
