REDUÇÃO DE FALHAS E ENTUPIENTOS EM UMA PLANTA DE SINTERIZAÇÃO ATRAVÉS DA SUBSTITUIÇÃO DE UM *TABLE FEEDER* POR UM ALIMENTADOR DE CORREIA*

FAILURES AND BLOCKAGE REDUCTION IN A SINTERING PLANT THROUGH THE REPLACEMENT OF A TABLE FEEDER BY A BELT FEEDER

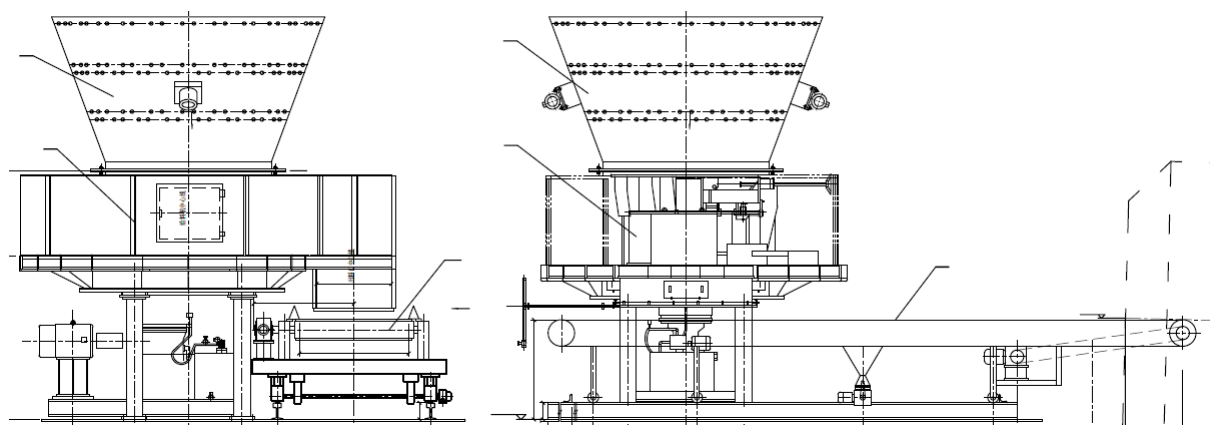
Figura 1. *Table Feeder* Φ 3.600mm e Balança Dosadora. Fonte: Autor.

Estes dois equipamentos apresentaram grande número de falhas desde o seu *start-up*. Por se tratar de equipamentos montados em linha, todas as paradas desses ocasionam parada total da Planta de Sinterização. Através de gráfico apresentado na Figura 3, pode-se notar o impacto destes equipamentos nas paradas de produção da planta. Abordou-se um período de 34 meses.

Os dois primeiros equipamentos apresentaram grande duração de paradas devido a falha em Motor Elétrico e em Transformador. No período destas falhas esta empresa ainda não possuía sobressalente para estes dois equipamentos, fazendo com que as paradas fossem longas. Já na Balança Dosadora 17 e o *Table Feeder* ocorreram diversas falhas.

Pelo fato da substituição do *Table Feeder* por um Alimentador de Correia ter sido uma alternativa com menor custo (cerca de 75%), essa proposta foi implantada com as seguintes especificações apresentadas na Tabela 1 e Figura 8.

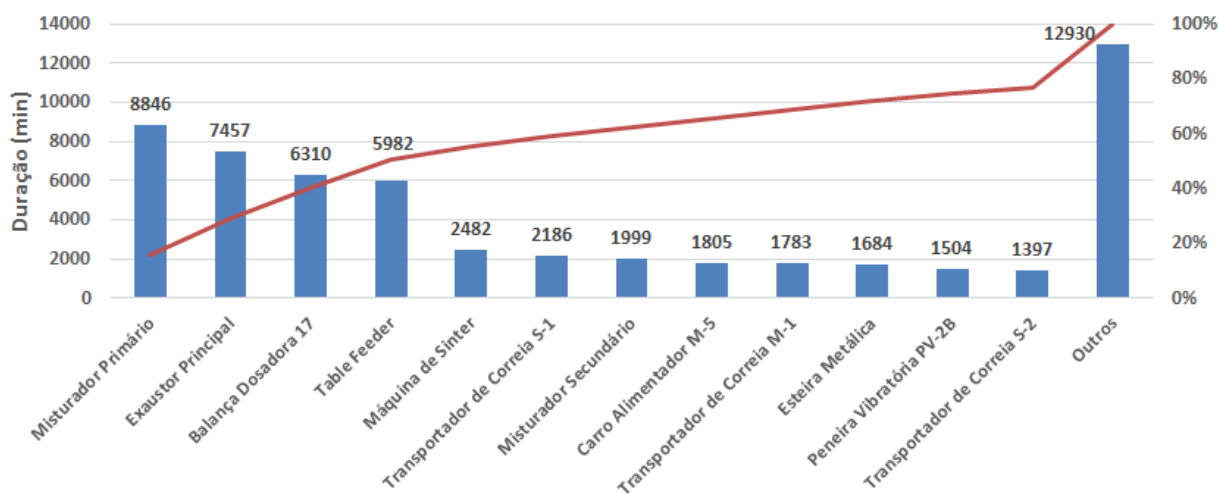
Figura 3. Parada dos Equipamentos da Planta de Sinterização. Fonte: Autor.

Juntos a Balança Dosadora 17 e o *Table Feeder* correspondem a 21,81% de todas as paradas ocorridas no período mencionado. Juntos representam 12.992 minutos de parada de planta, ocasionando uma perda de produção de aproximadamente 53.700 toneladas de Sinter.

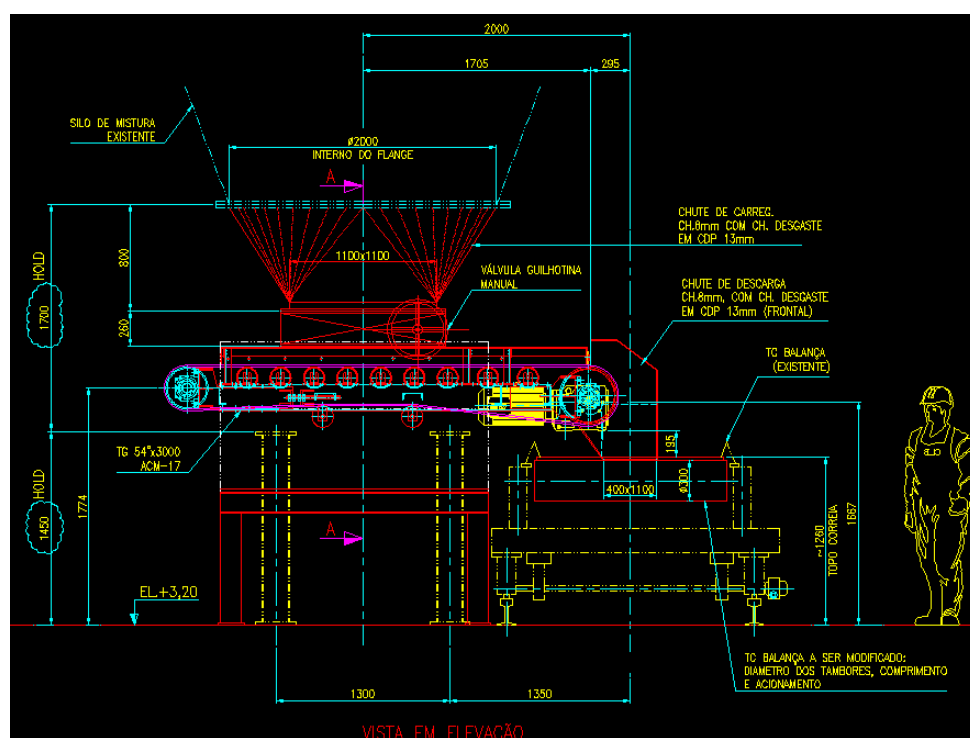
Figura 8. Arranjo Geral do novo Alimentador de Correia. Fonte: Autor.

Estas especificações foram obtidas através das Fórmulas 3 e 4, onde é calculada a Tensão Efetiva que leva em consideração todas as resistências presentes no Transportador de Correia (3).

Para o novo equipamento o item mais crítico projetado foi o Cone de Ligação do Silo com o Alimentador de Correia. Este cone deveria estar livre de pontos de ancoragem para o material, além de possuir uma geometria que possibilitasse o seu bom escoamento.

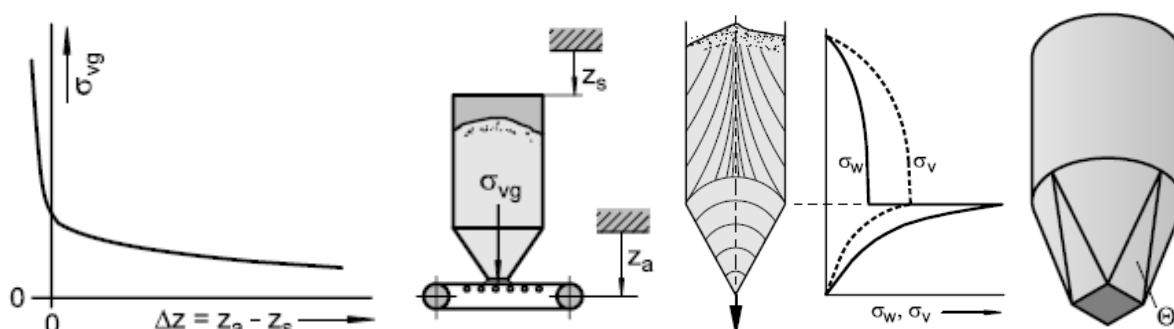
Também foi levado em consideração o volume de material que exerceria carga sobre o Alimentador de Correia para que sua potência fosse calculada. Utilizou-se a premissa de que materiais a granel não apresentam comportamento similar aos líquidos. Nestes materiais a relação das cargas na saída do silo não aumentam em função do enchimento do silo (4). Neste projeto foi adotado uma transição suave com um ângulo que permitisse o máximo escoamento de material conforme é apresentado na figura 9.

Figura 9. Projeto do Cone: (a) Relação das Tensões Verticais com a Altura ; (b) Distribuição de Tensão no Interior do Silo; (c) Demonstração da descarga do Silo no Alimentador de Correia (3).
